## SPRAWOZDANIE Z BADAŃ 028/B-2021

Zleceniodawca:	<b>SKYFENS sp. z o.o.</b> Zakład Produkcji Okien Dachowych ul. Vetterów 7 20-277 Lublin
Przedmiot badań:	Okno dachowe Supro Triple P48-AL
Rodzaj badań:	Badania właściwości użytkowych do ustalenia typu wyrobu (Type testing)
Dokument odniesienia:	PN-EN 14351-1+A2:2016 Okna i drzwi – Norma wyrobu, właściwości eksploatacyjne – Część 1: Okna i drzwi zewnętrzne
Badane właściwości:	Sily operacyjne Odporność na skręcanie statyczne Odporność na uderzenie

Identyfikator konstrukcji:	028
Rodzaj konstrukcji:	Okno dachowe, jednoskrzydłowe, przechylne
Identyfikator typu:	Supro Triple P48-AL
Pobierający próbkę:	Zlecający

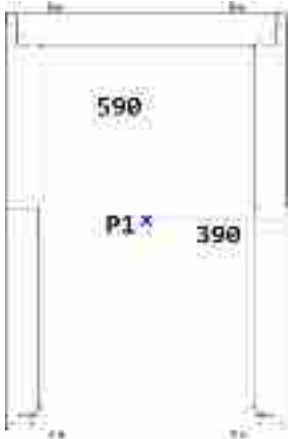
Stan zamknięcia: zamknięty i utwierdzony Kierunek obciążania: od zewnątrz Obciążana szyba oszklenia: 4/18/4/18/4 Schemat próbki: rozmieszczenie punktów obciążenia	Klimat pomieszczenia	
	Kondycjonowanie

Temperatura [°C]: 19 Czas [godz.]: 24	
	Badanie	
	Temperatura [°C]: 19 Wilgotność względna [%]: 31	
	Przygotowanie	
	Montaż i regulacja: ✓ 5 x otwarcie i zamknięcie: ✓ Zamknięcie okucia: ✓	
	Badanie	
Punkt uderzenia	Wysokość spadania [mm]	
P1	200	
P1	300	
P1	450	
P1	700	
Opis uszkodzeń:		Tak / Nie
Powstały otwór pozwala na przełożenie elipsy wg ENV 1630		Nie
Uderzenie spowodowało wyczepienie lub wyrwanie skrzydła, odłączenie elementów okucia lub mocowania wypełnienia, a jakkolwiek komponent próbki oderwał się lub roztrzaskał w niebezpieczny sposób		Nie
Masa oderwanych części (jeśli zostały oderwane) przekracza 50 g		Nie
